札幌市豊平川さけ科学館研究報告

(2013 年度)

道路環境保全を通じた小学校教育への取り組みについて
 Conservation of the Japanese native crayfish at road construction place,
 Sapporo City, Hokkaido, Japan, and use of their habitat in elementary class
 in Japanese school with special reference to environmental education

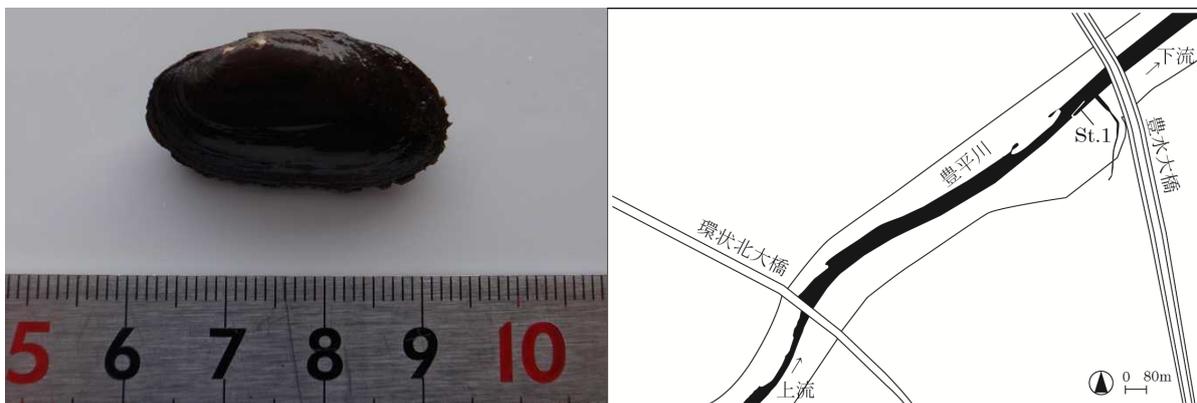
図 1 豊平川で確認したカワシンジュガイ

2013年7月9日、豊平川豊水大橋上流右岸側においてカワシンジュガイ1個体を採集した。豊平川は降水や上流に設置されているダムの放水によって水位が変動しやすい河川であり、採集日は水位が通常時より低い状態が長く続いた状況であった。採集地点は上流から運ばれる砂や泥が河床に堆積し、平常水位時には中州に隔てられた分流となり、緩流となっている。採集時は水位が下がり、上流からの流路が絶たれ、止水に近い状態であり、水温は流芯部に比べ 10℃ 近く高かった。

採集は水生生物調査を目的として行った。タモ網を用い、本川に合流するまでの区間、およそ 100 メートルの間を 4 人で調査を行った。他の水生生物に混じり、カワシンジュガイ 1 個体を確認した。種の同定は長年カワシンジュガイの研究をされている栗倉輝彦氏に依頼し、カワシンジュガイと同定された。

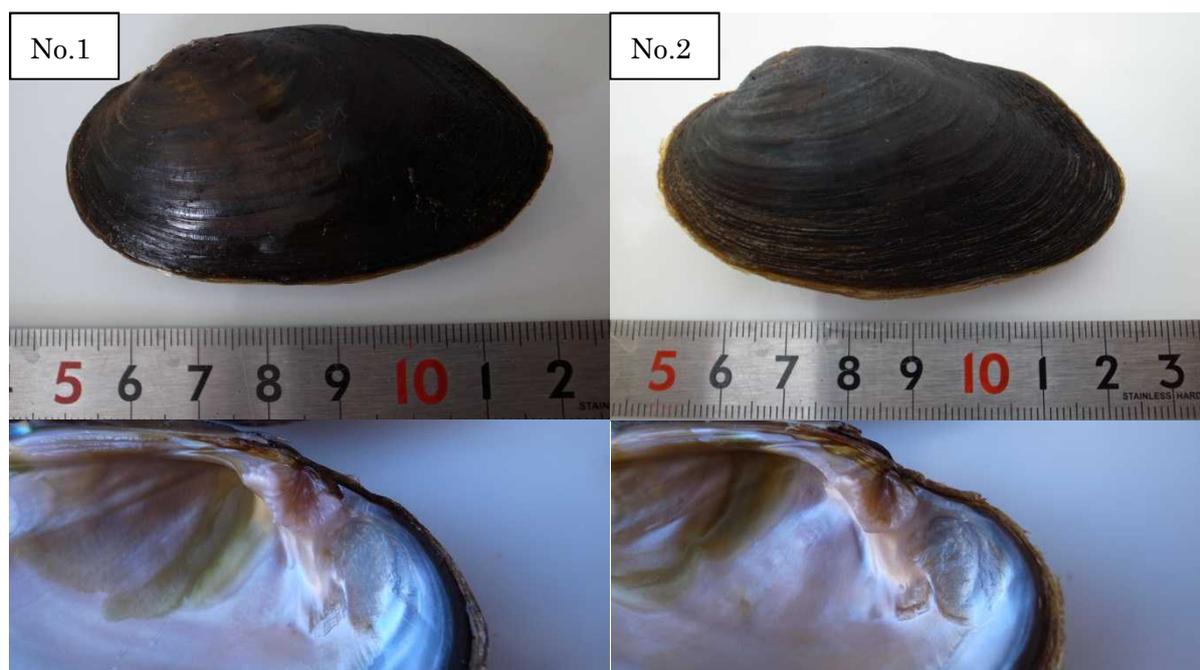
図4 山鼻川で確認したカワシンジュガイの貝殻と前閉殻筋痕の形態 [左: No.1、右: No.2]

2013年10月27日、水温11.1°C、15:20~16:30までの調査で6個体を採集した。採集個体のうち、2個体(図4、No.1,2)について開殻し、靱帯の成長線数をカウントして年齢を調べた。前閉殻筋痕の形状を確認し、カワシンジュガイと同定した。

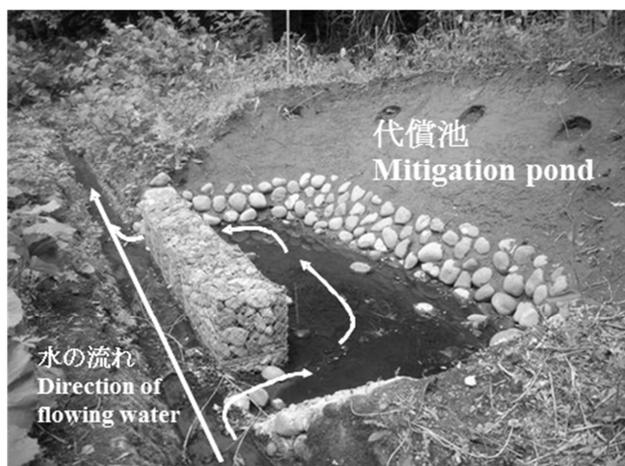
Photo 1. Mitigation pond in near road construction suburb Sapporo City, Hokkaido, Japan;

写真1 代償池の創出結果。

施工箇所は既存の道路に沿って幅30cm程、流程70m程で、湧き水を基点部に持つ小河川が流れている。さらに河川上流には山林が存在する。道路工事の拡幅により下流部20m程が消失するので、消失場所の上流部に位置し、消失場所から上流部の20~40m程の流程で、河川の山側の脇に上記の代償池を造成し、造成池と平行して流れる河川を開放地と称した（Photo 1）。代償池は上流部側から河川の流水を導入し、池の下流部側から排水されるようにし（Photo 1の矢印参照）水の流れの停滞を防ぎ、池の大きさは10m×5m程で、その中央部にはニホンザリガニの隠れ場所となる長径30cm程の転石を積み重ねて針金で固定した通称「蛇籠」を設置した。底土は上流から自然に土砂が供給されることを期待し、特に加えなかった。周辺植生への工事に伴う影響として、15m×20mの範囲に生育していた合計約100本の樹木を伐採した。

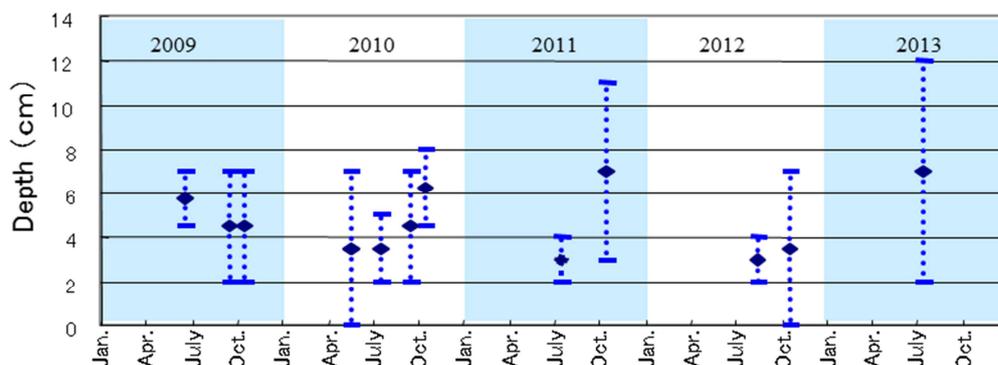
Figure 1. Seasonal change of mean depth in the mitigation pond. Vertical bar (dotted line) denote range of recorded, from minimum to maximum.

図1 代償池の平均水深の変動。平均値と縦棒(点線)は最大値と最小値を示した。

調査期間を通じて、平均水深の範囲は3～7cmと一定しており（Fig. 1），代償池は水が一年中枯れることが無いと考えられる。なお、代償池造成時当初、予備調査では水深10cm程であり、これから水深は変化しているが、これは上流域からの流入して堆積した土砂により水深が比較的浅くなったと考えられる。

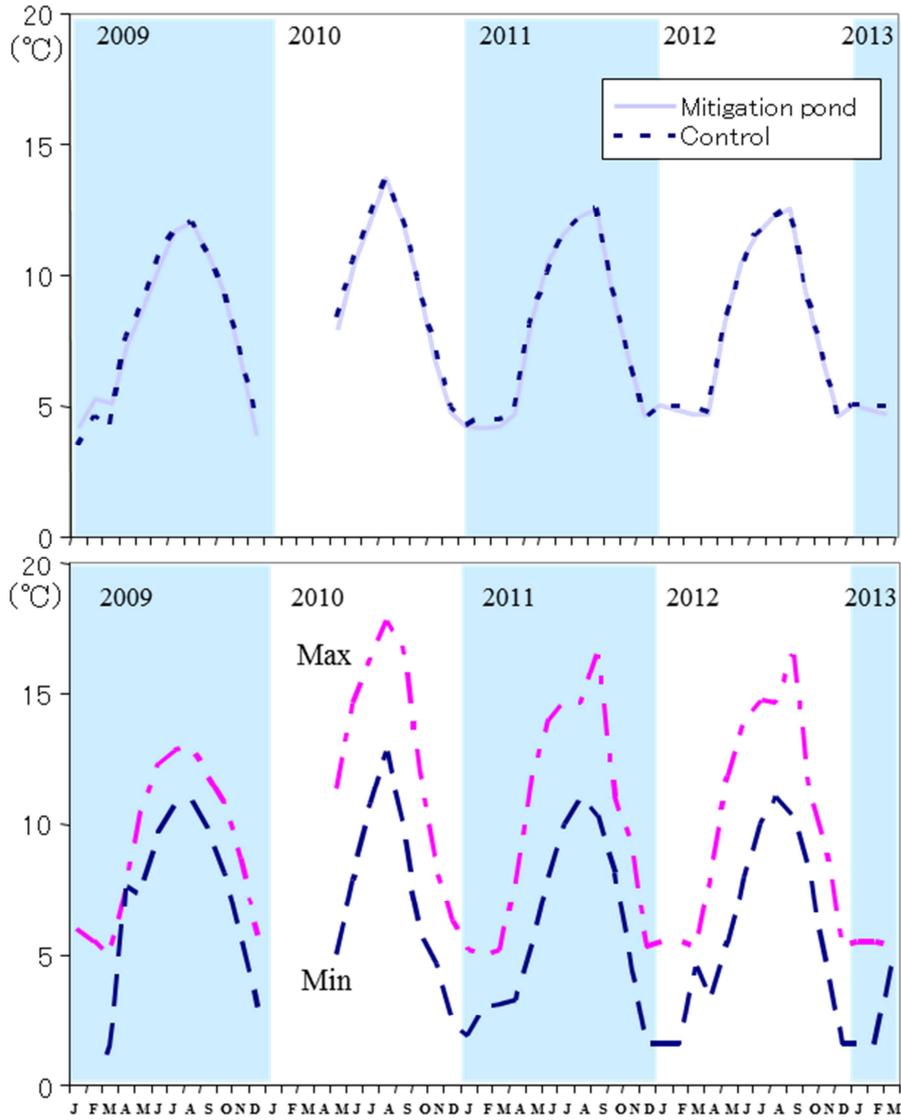
Figure 2. Monthly Mean temperature in mitigation pond (upper) and range of temperature (from min to max, lower).

図2 代償池の月平均水温（上段），月最高水温と月最低水温（下段）。

代償池内での水温の推移をFig. 2に示した。最高水温は、2010年8月の17.8℃で、ニホンザリガニの生息に適した20℃以下（Nakata et al., 2002）であった。また、代償池での冬期の最低水温は、2～5℃程度で、凍結の恐れがない。そのため水温環境はニホンザリガニの生息に適していることが確かめられた。

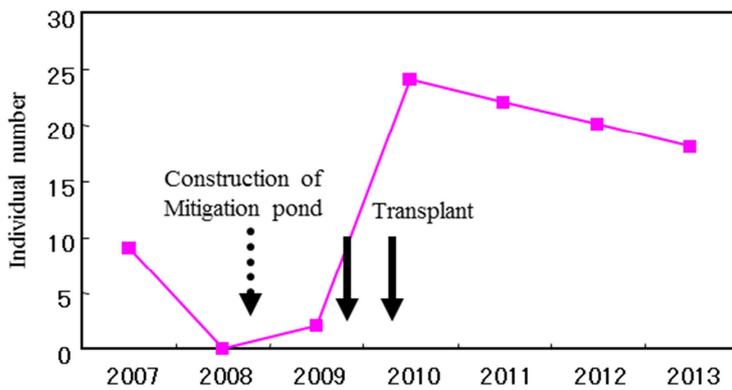
Figure 3. Yearly change of individual number of *Cambaroides japonicus* in before and after making mitigation pond.

図3 代償池における移植前後の採捕個体数の推移。

各調査の「見つけ採り」によって確認されたニホンザリガニの個体数のうち、各年の最高値の推移をFig.3に示した。移植後に個体数密度は徐々に低下しているが、一定数の個体の出現は保証されていた。そのため、本事例では新しく希少種の生息地を造成し、その環境を整備した後に移植を行い、ニホンザリガニの新しい生息空間として長期間利用されていたので、成功した事例と評価することができる。
